Prüfbericht

16.05.2025 / VW / Golf Variant / WVWZZCDZMW505905

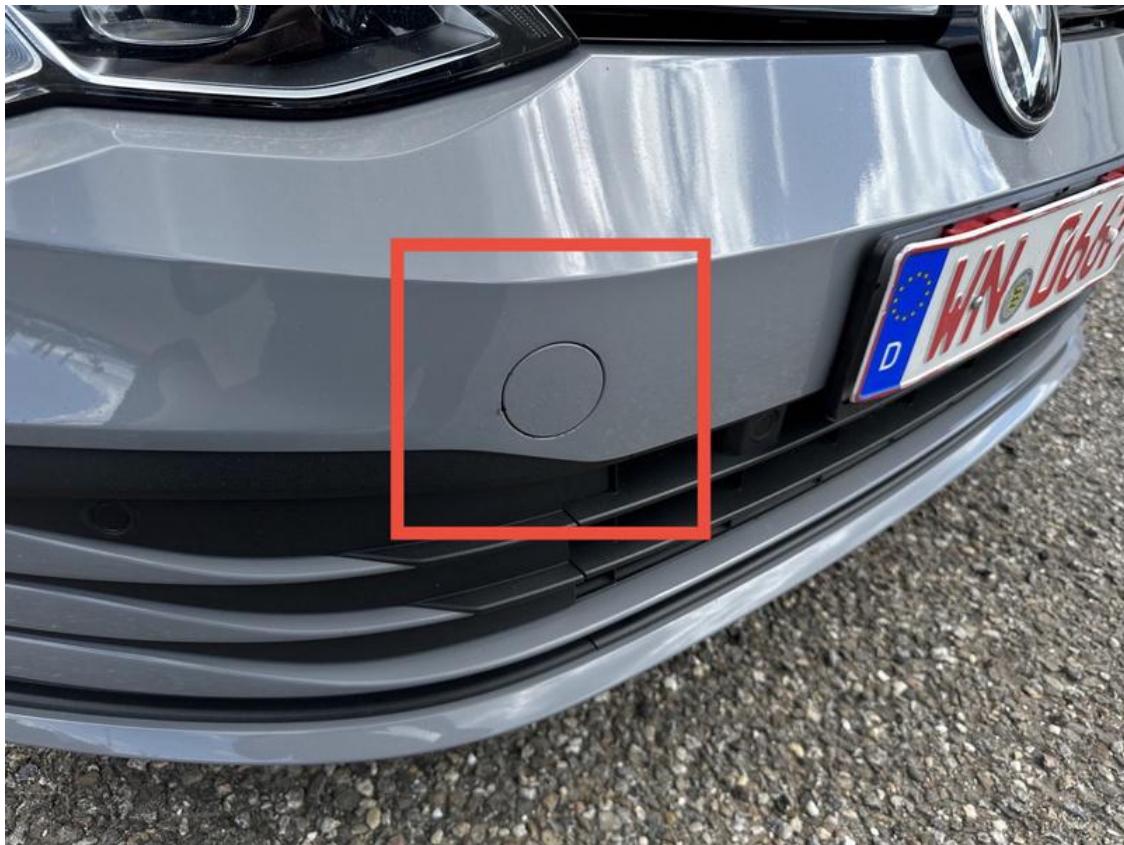
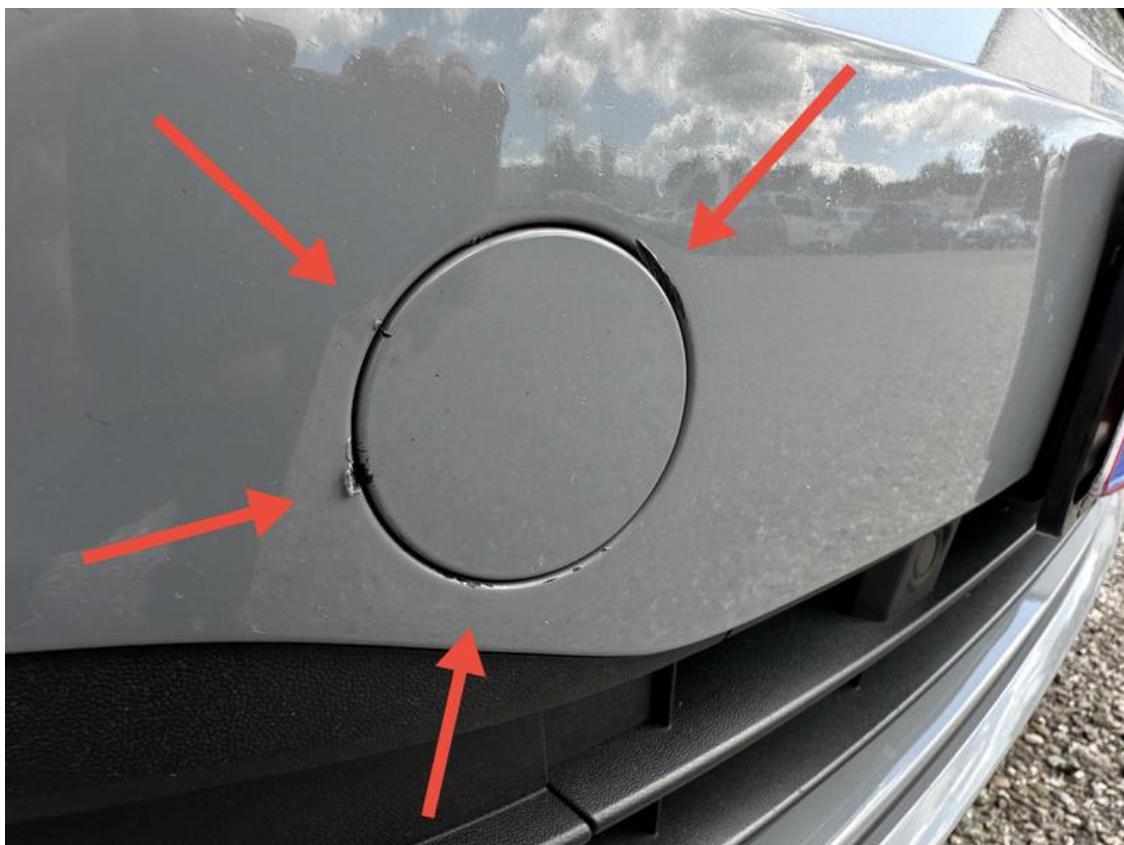
Autolackierung	
Kratzer	ja

Stoßstange vorne rechts

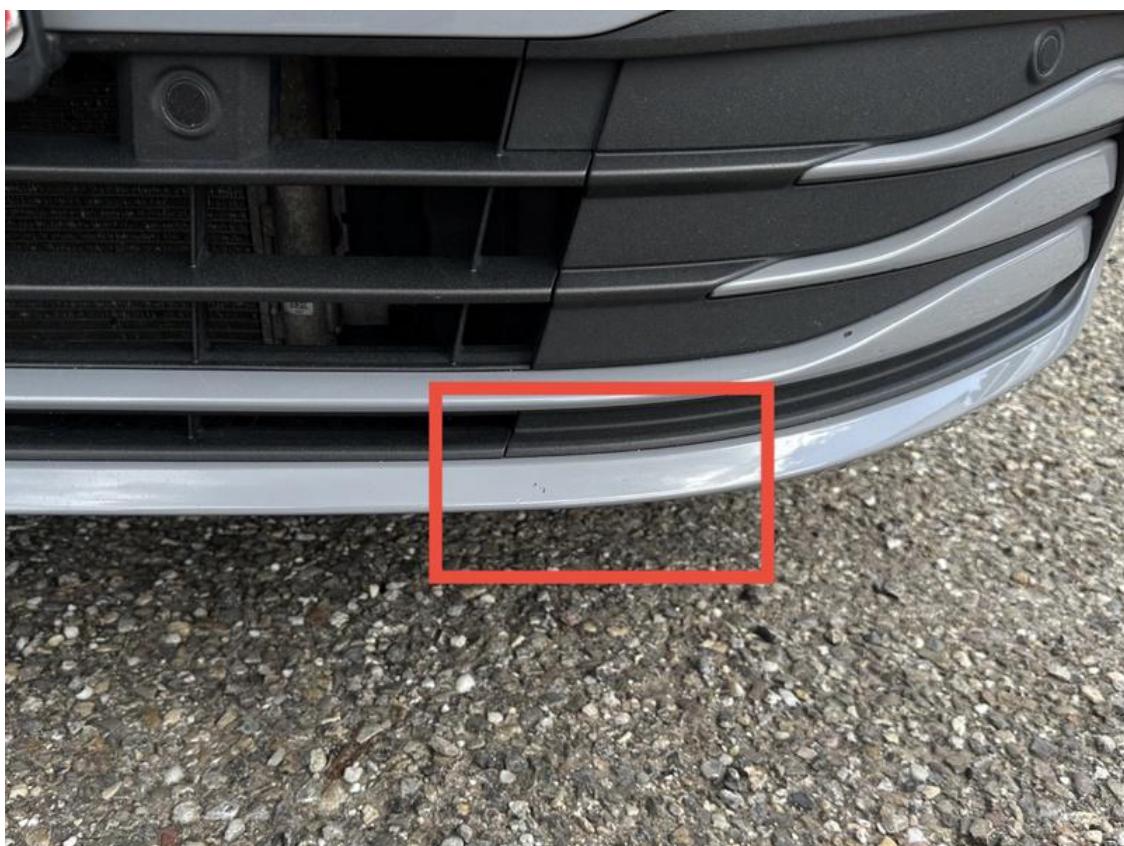
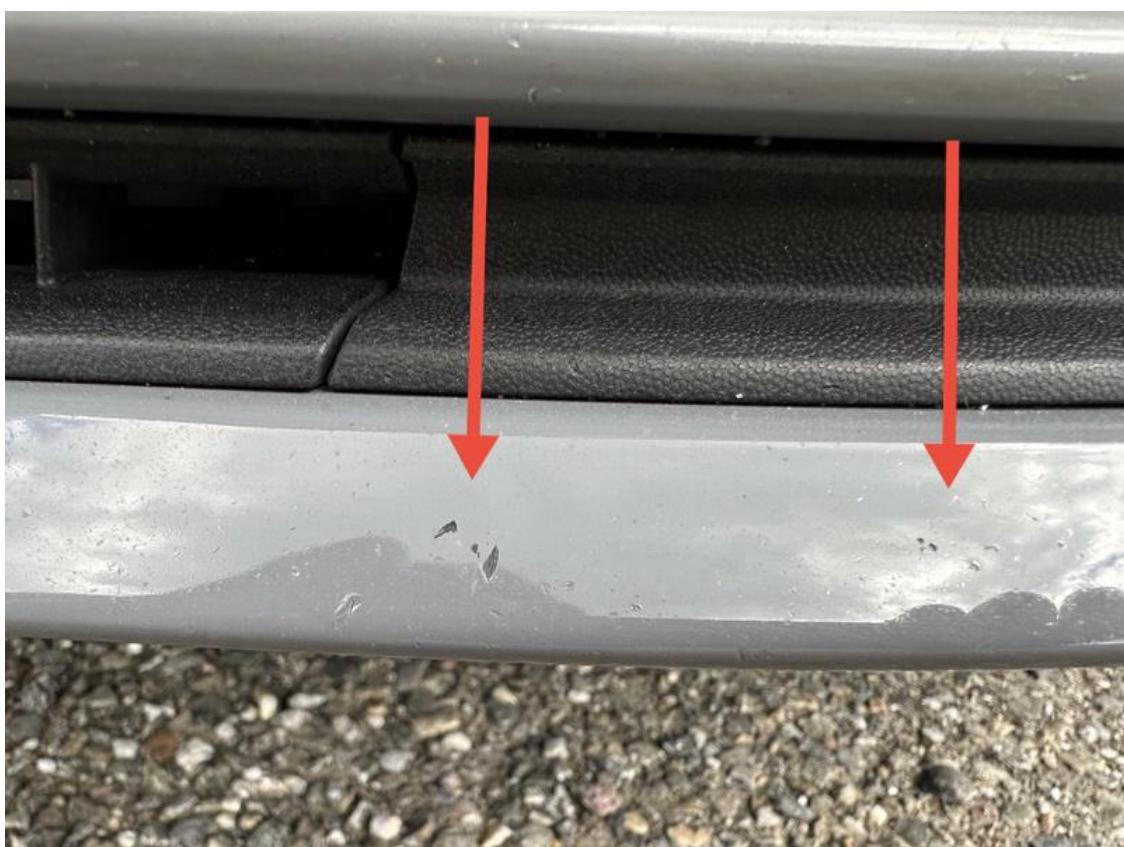
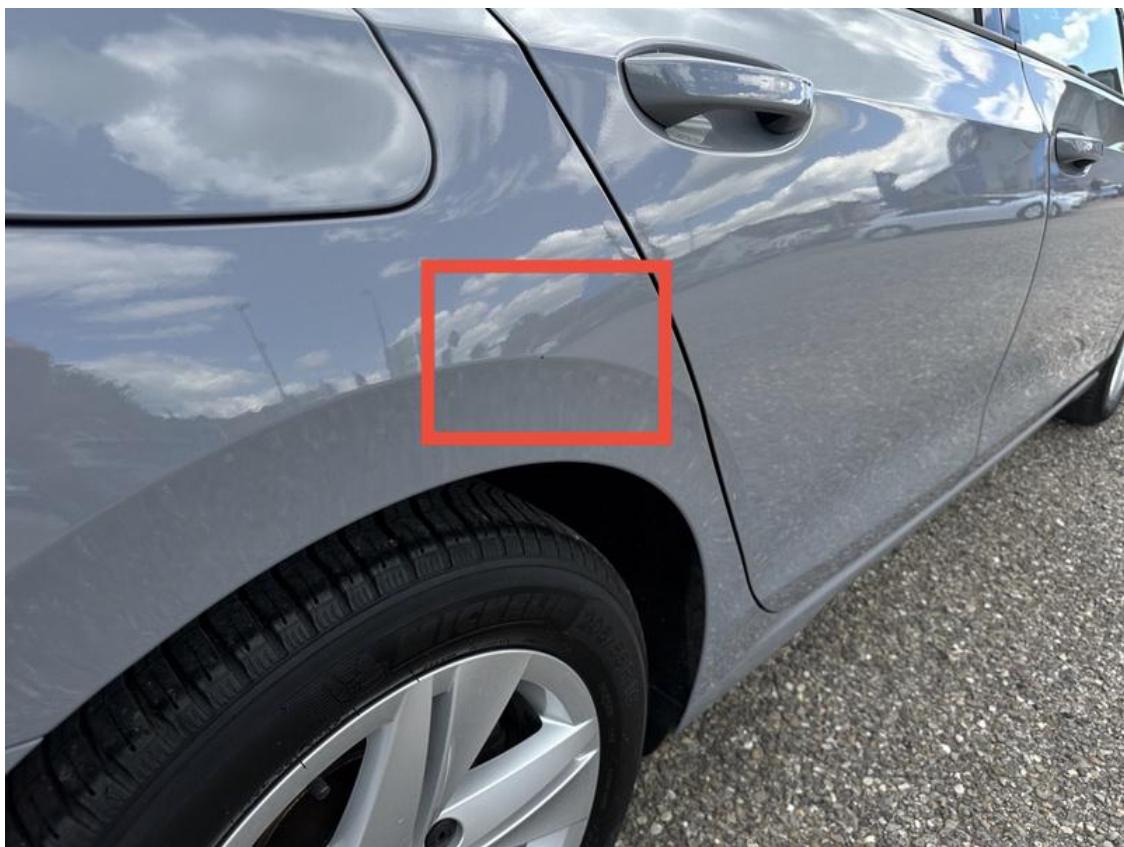
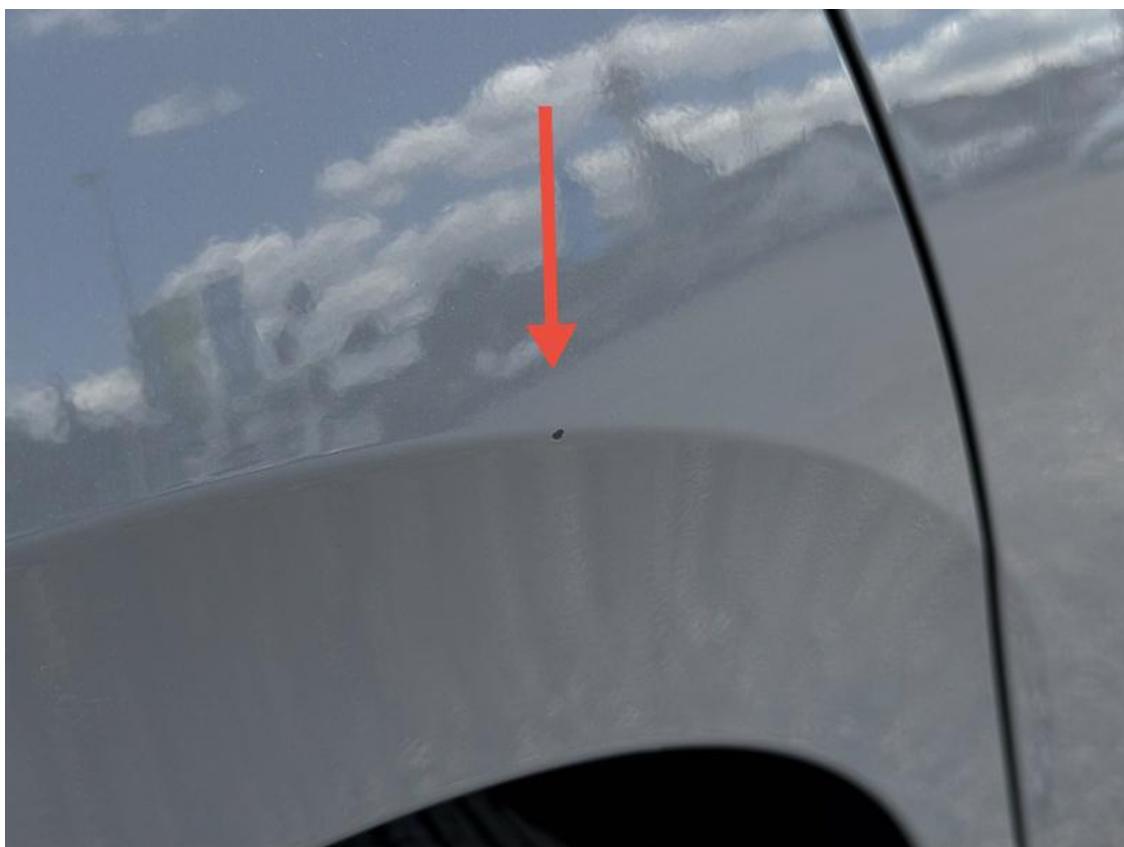
Deutliche SteinschlägeStoßstange vorne unten links
Seitenwand rechts

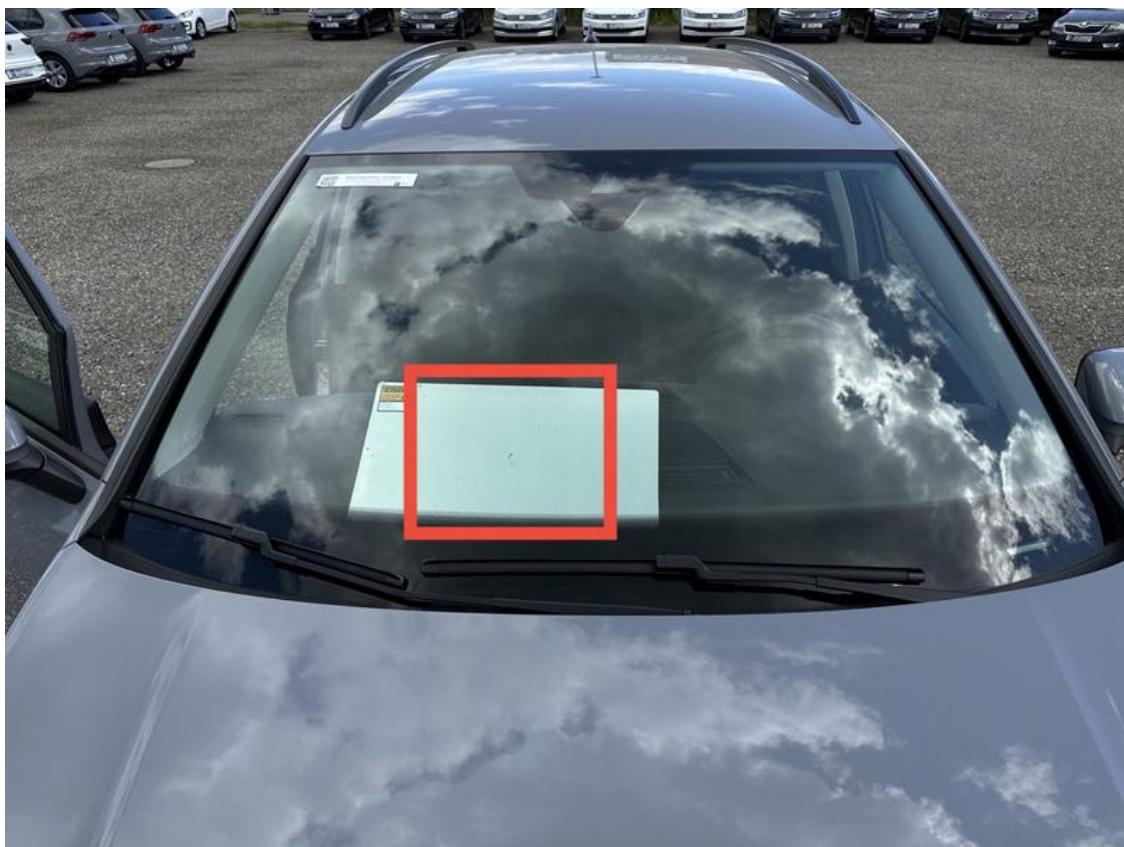
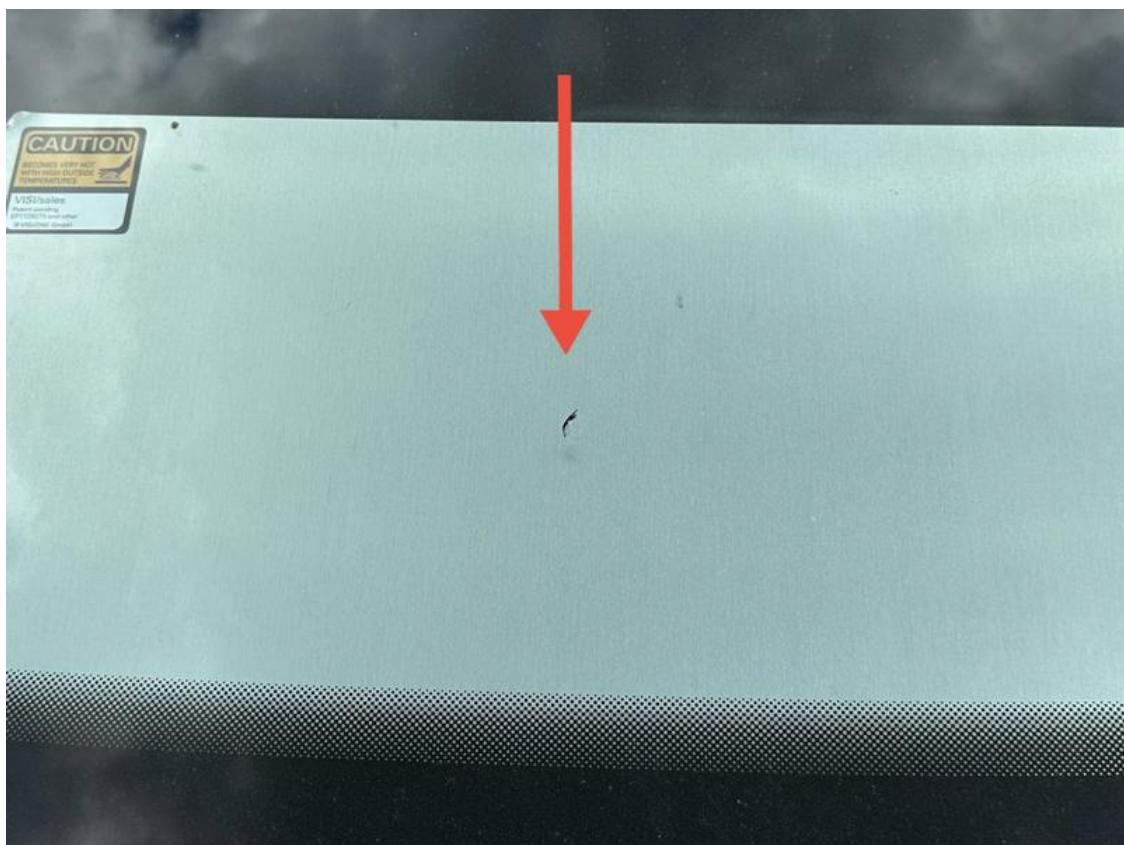
Kratzer / Risse an den Scheinwerfer	nein
Deutliche Steinschläge an den Scheinwerfer	nein
Feuchtigkeit in den Scheinwerfer	nein
Sonstige Störungen / Schäden der Scheinwerfer	nein
Scheinwerfer wurden erneuert	nein
Blinker	ok
Bremslicht	ok
Rückfahrlicht	ok
Warnblinkanlage	ok
Kratzer / Risse an den Rückleuchten	nein
Feuchtigkeit in den Rückleuchten	nein
Sonstige Störungen / Schäden der Rückleuchten	nein
Scheiben	
Kratzer	nein
Risse	nein
Steinschläge	ja
Windschutzscheibe mitte

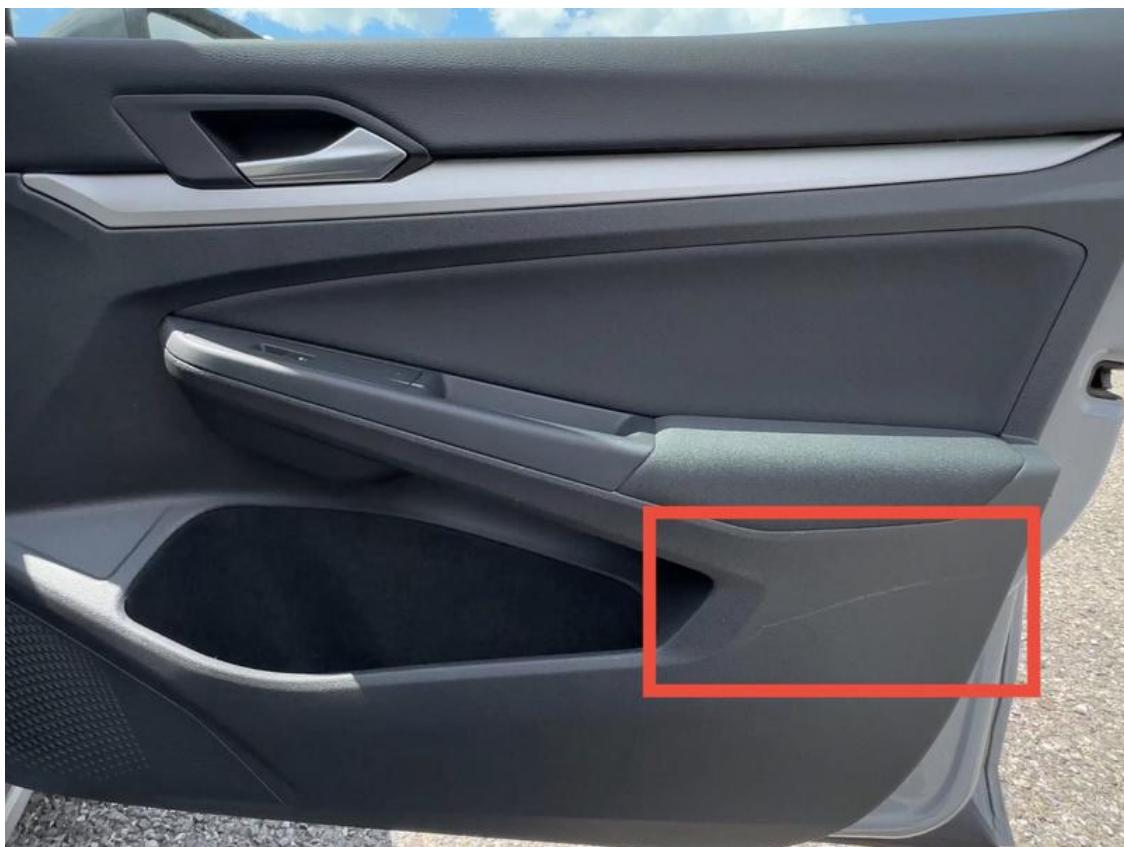
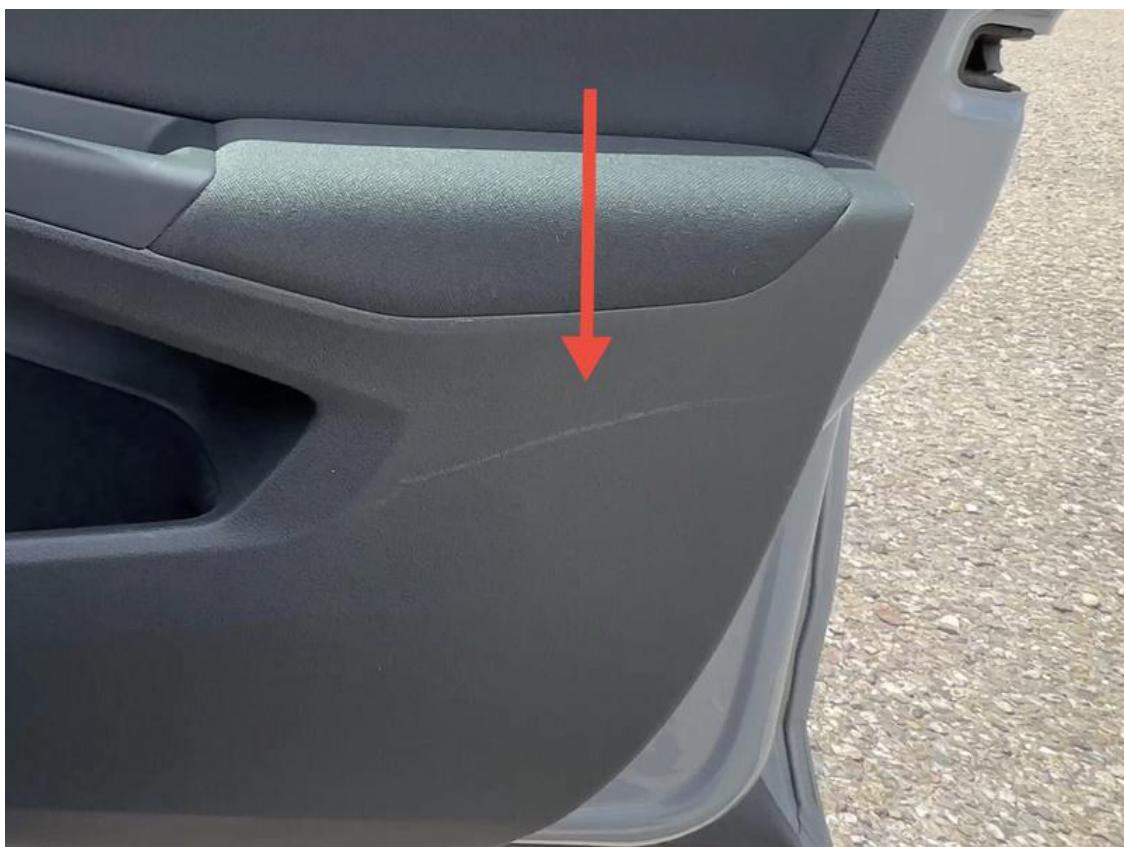
Türverkleidung vorne rechts verkratzt

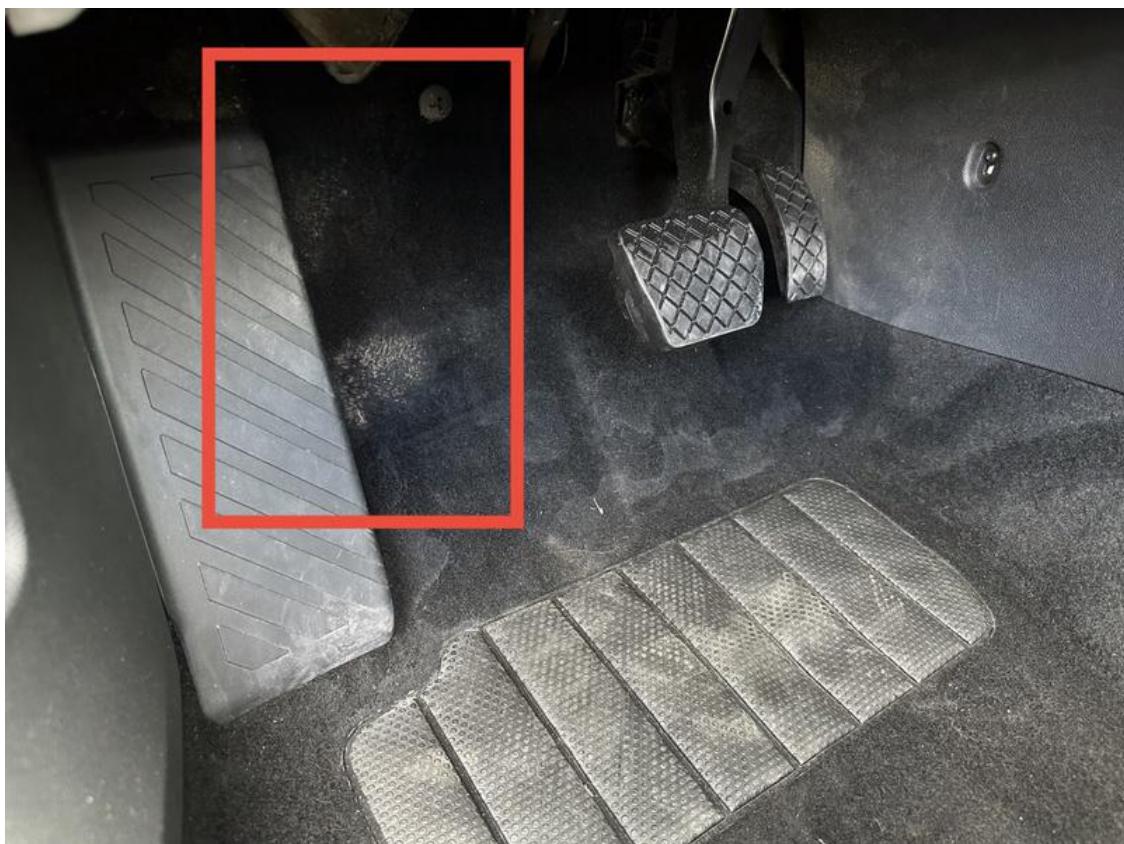
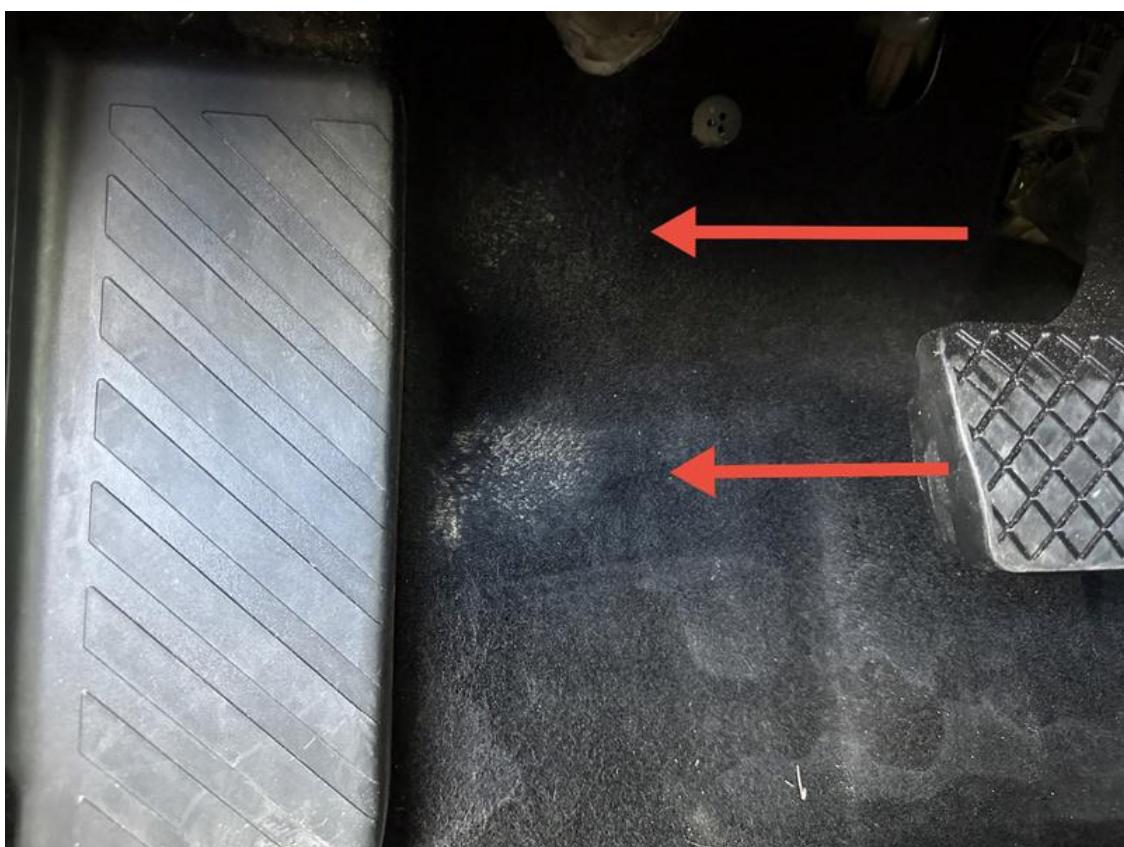
Kunststoff- und Gummiteile	normale Gebrauchsspuren
Sicherheitsgurte	ok
Armaturenbrett	ok
Mittelkonsole	ok
Handschuhfach	ok
Bedienelemente	ok
Dachhimmel	Verschmutzung
Teppichen	ok
Boden	starke Abnutzung

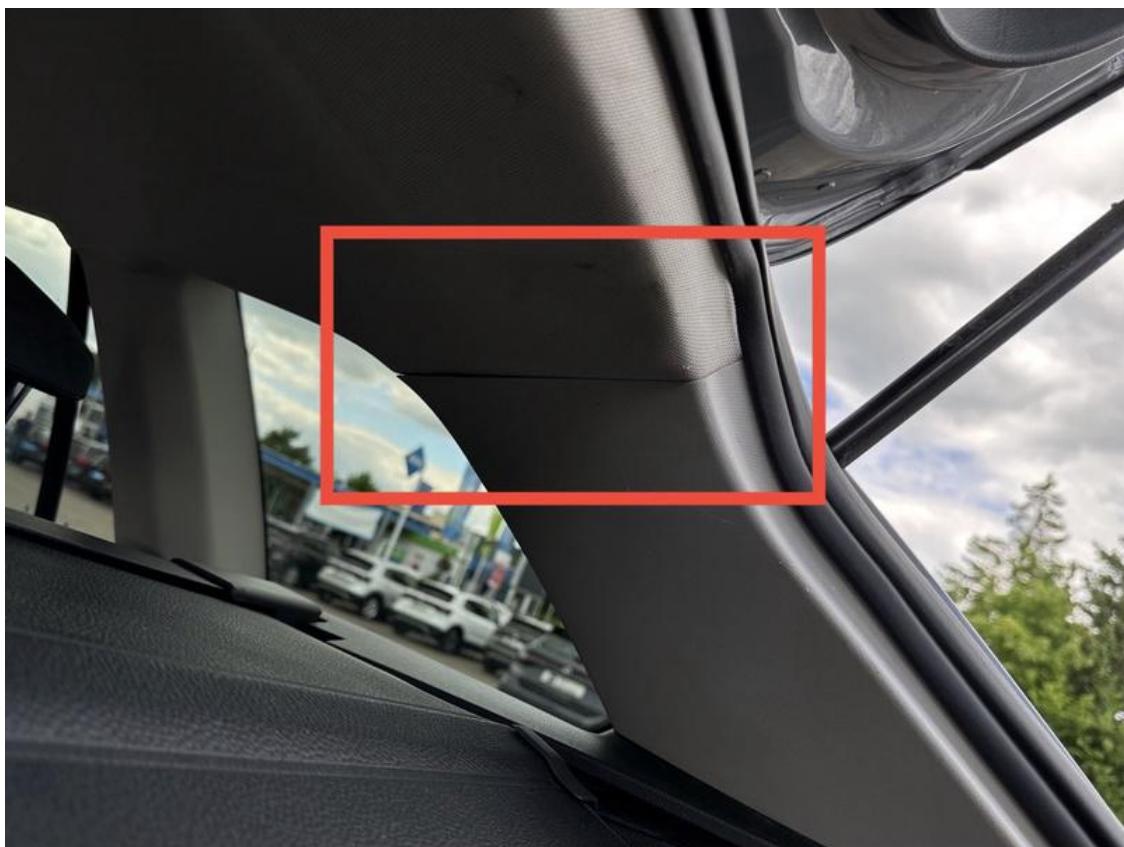
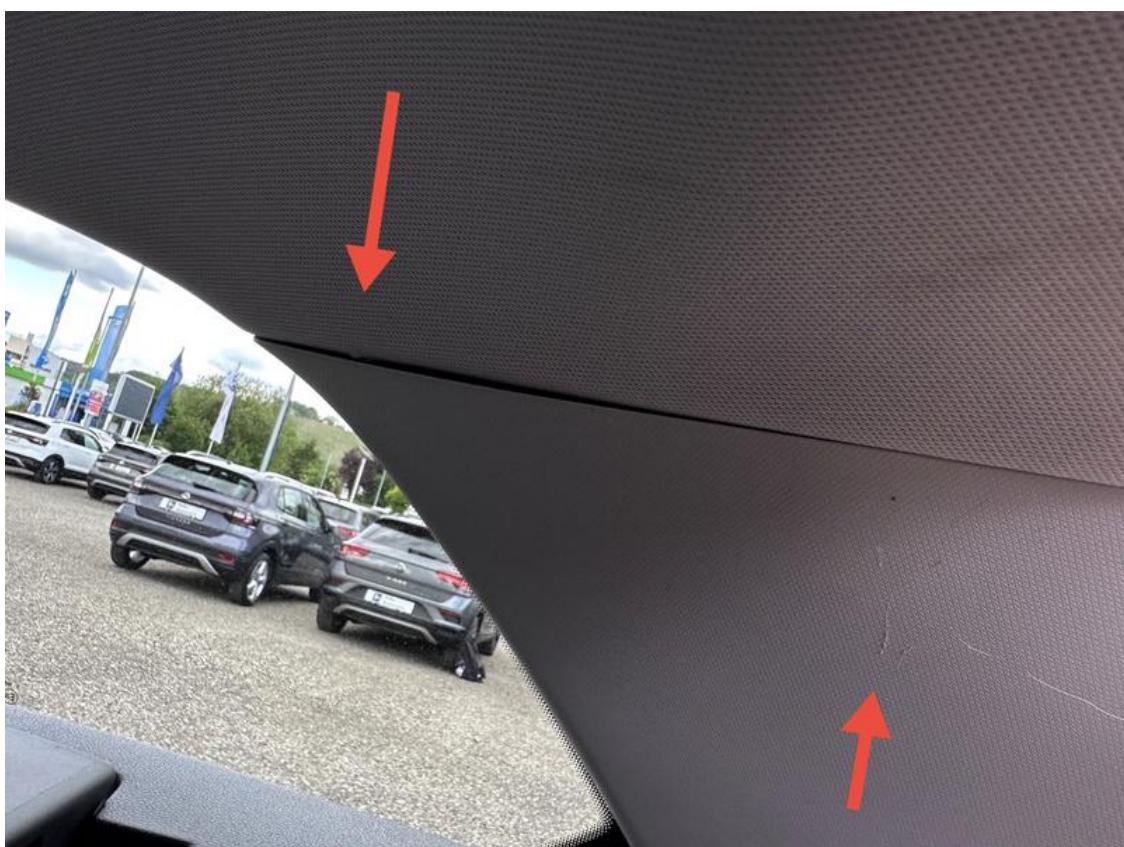
Verkleidung Kofferraum rechts demontiert / verkratzt

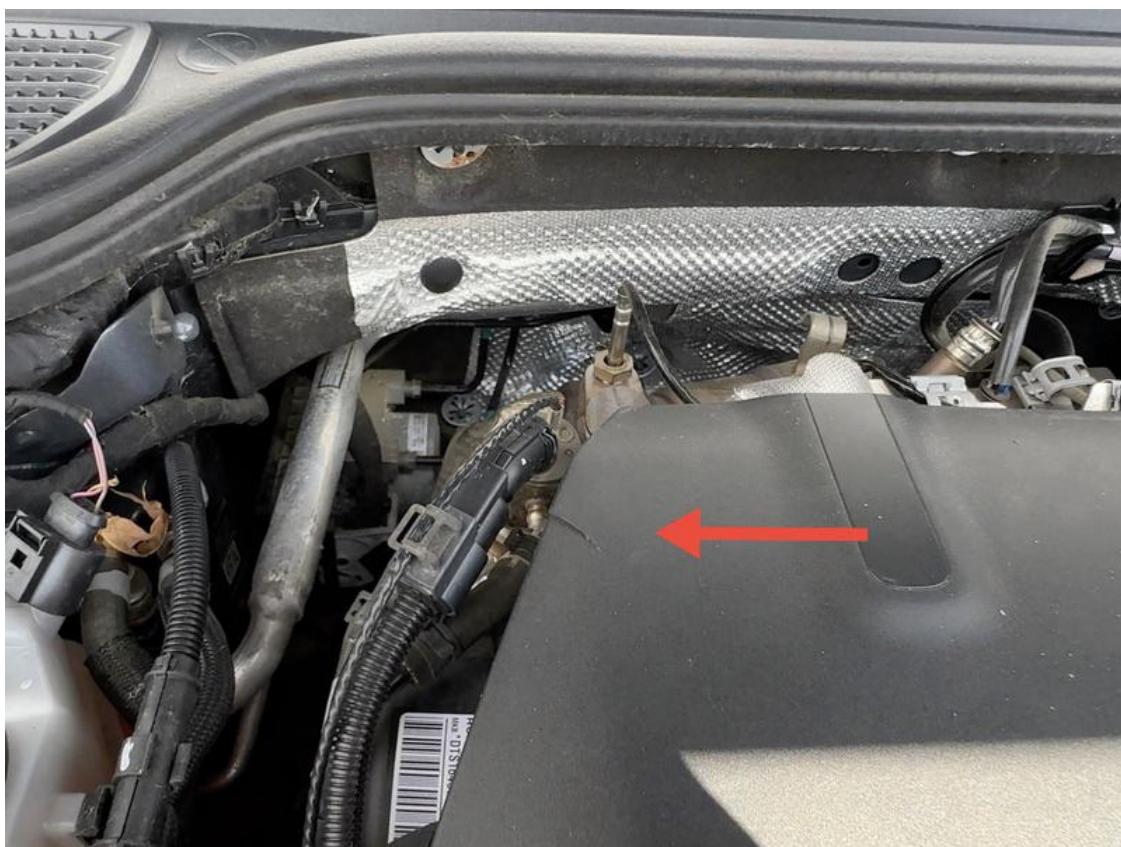
Motorabdeckung gerissen
